problème de fonctionnement / turbine HS

Distributeur	SIAL	Hotline / Dossier OE	N
N° de compte	10181031	Référence de turbo	2798V
Mail Contact	SIAL65@ORANGE.FR	Numéro de série	N21-335-17
Véhicule / immatriculation	PARTNER 1,6 HDI	Kilométrage pièce	7000
Date de montage / démontage	04/03/2023	Kilométrage véhicule	120369

DIAGNOSTIC DU TURBO

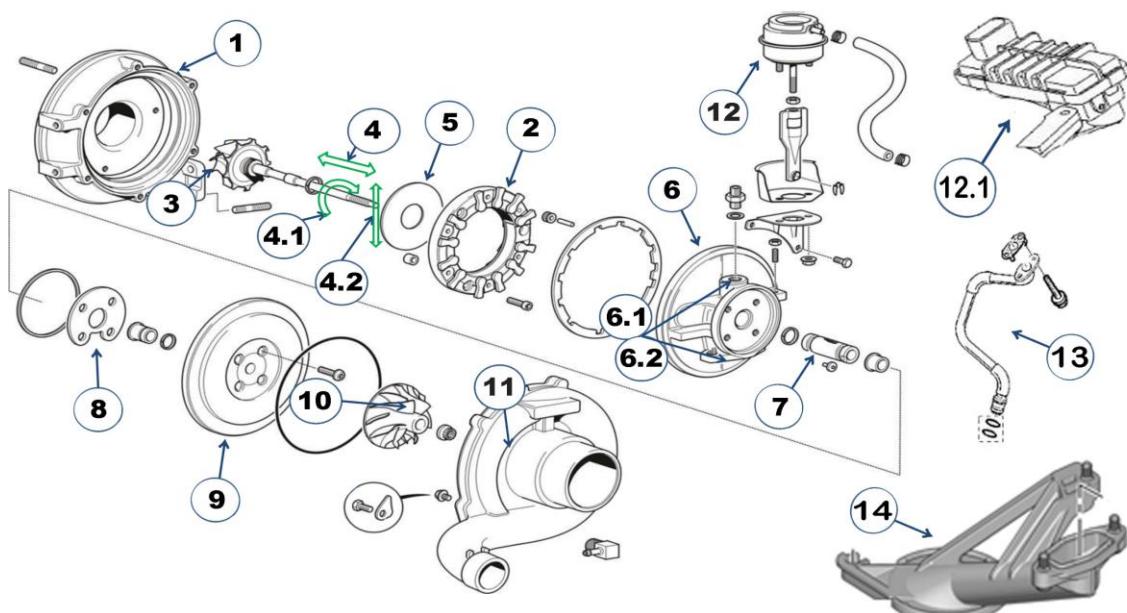
1 - Carter Echappement	Frottement sur le profil
2 - Géométrie variable	Sans géométrie variable
3 - Turbine d'échappement	Frottements
4 - Axe de turbo	Rayé
5 - Ecran thermique	Bon état
6 - Carter central	Bon état
7 - Palier	Non inspecté
8 - Butée	Non inspecté
Cale de butée	Non inspecté
9 - Diffuseur	Traces de fuite d'huile au segment
10 - Turbine compresseur	Impacts sur ailettes
11 - Carter compresseur	Impacts
12 - Actuateur	Bon état
13 - Tuyau de graissage	Non inspecté
14 - Crépine d'huile	Non inspecté
Emballage carton	Bon état

Conclusion du diagnostic : Ce turbo BTNT présente avant démontage un aspect externe correct. La dépose des 2 carters met en évidence 2 turbines endommagées : celle compresseur est entièrement détruite. Plus aucune ailette sur la turbine compresseur : il s'agit d'un corps étranger plutôt lourd ayant heurté la turbine. Ceci n'est pas un cas de garantie, de tels dommages ne sont pas liés à la qualité de fabrication du turbo, un / des corps étrangers provenant du circuit d'admission d'air ont pulvérisé la turbine en aluminium.
