# RAPPORT DE DIAGNOSTIC

**GAMOTECH'**  
GO SUR LA TECHNIQUE

**3013075**

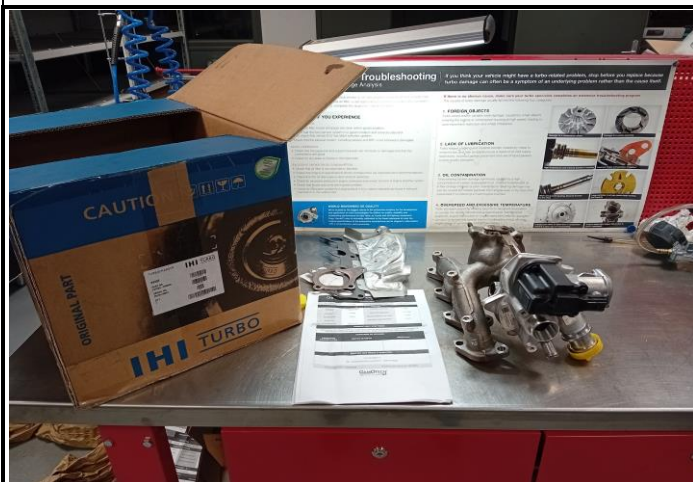
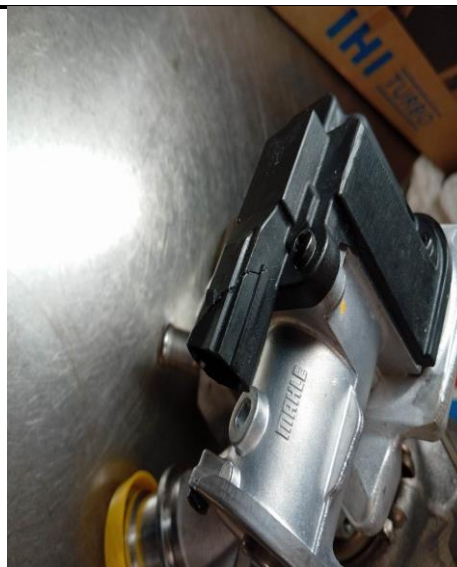
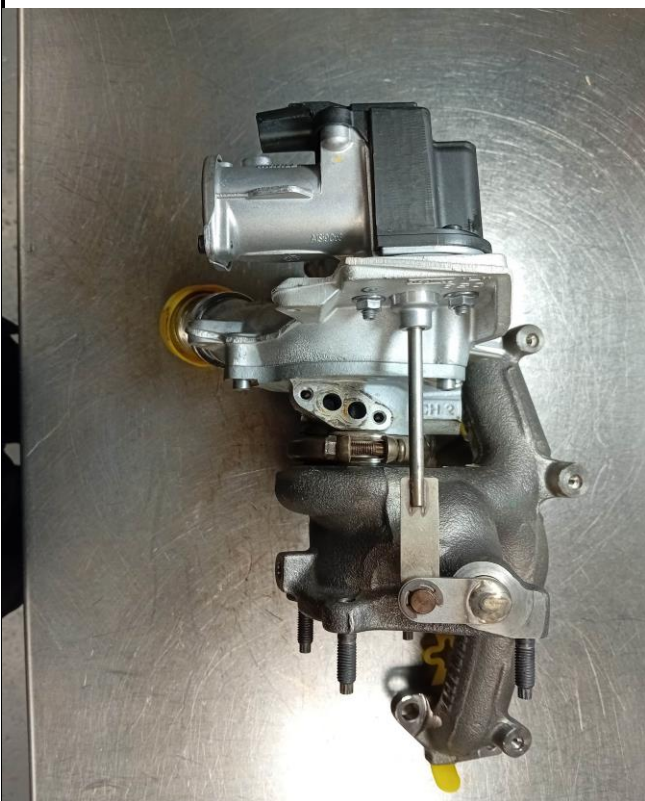
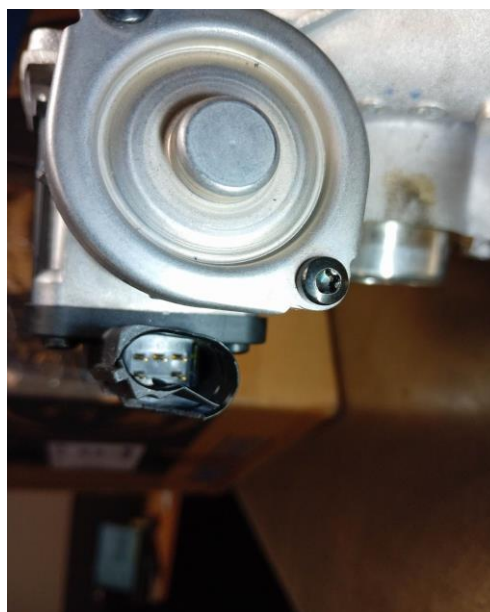
| 12 - Actuateur | Corps plastique endommagé |

**Conclusion du diagnostic :** Ce turbo présente après un simple coup d'œil que le turbo à probablement subi une intervention externe qui dans ce cas est un refus systématique de la part de l'équipementier, le collier de serrage du C.H.R.A est effectivement dévisser (voir P.J) , aucune intervention ne sera faite du fait de la possible intervention et qui ne représente en rien le turbo reçu par le client au moment de la panne. Garantie refusée.
