### Symptôme fuite d'huile circuit de suralimentation

### DIAGNOSTIC DU TURBO

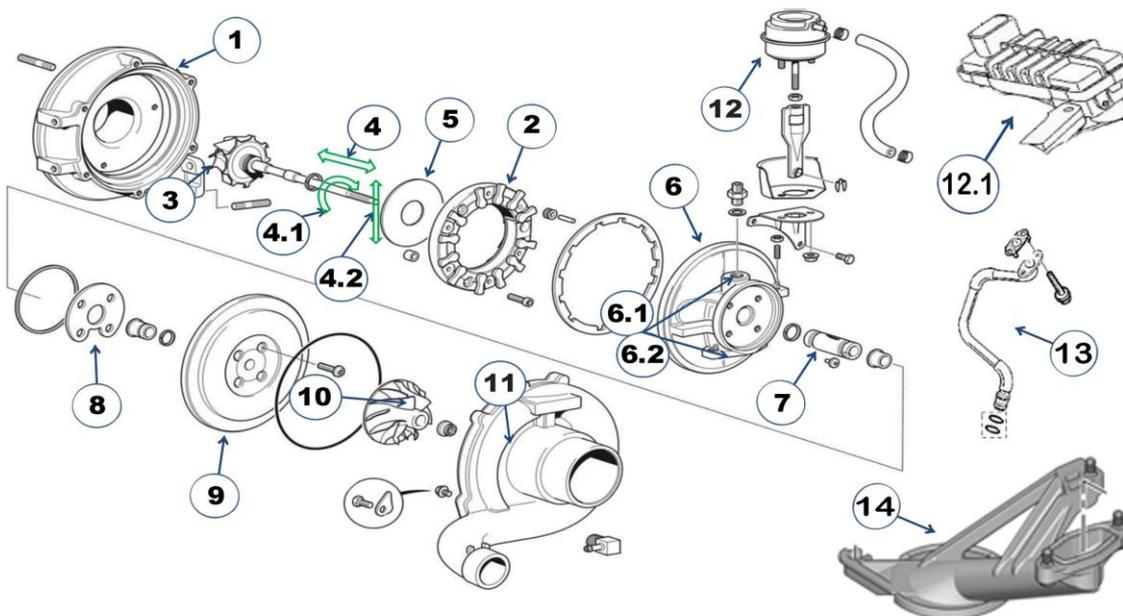
1 - Carter Echappement	Bon état
2 - Géométrie variable	Sans géométrie variable
3 - Turbine d'échappement	Bon état
4 - Axe de turbo	Non inspecté
5 - Ecran thermique	Bon état
6 - Carter central	Bon état
7 - Palier	Non inspecté
8 - Butée	Non inspecté
Cale de butée	Non inspecté
9 - Diffuseur	Bon état
10 - Turbine compresseur	Bon état
11 - Carter compresseur	Bon état
12 - Actuateur	Bon état
13 - Tuyau de graissage	Non inspecté
14 - Crépine d'huile	Non inspecté
Emballage carton	Bon état

**Conclusion du diagnostic :** Ce turbo BTNT présente avant démontage un aspect externe correct. Aucun dommage physique apparent sur turbines et carters : pas de frottements, impacts. L'actuateur pneumatique pilote parfaitement la wastegate et est étanche. Le contrôle sur banc dynamique Cimat ne confirme aucune fuite d'huile ni même suintement aux extrémités du turbo. La sortie admission vers échangeur reste sèche après plusieurs tests effectués à différentes vitesses de rotation sous 4,5bars de pression d'huile. les relevés de flux d'air sont conformes aux tolérances de fonctionnement. Ce phénomène de fuite d'huile ne doit se produire que sur le véhicule, sous entendant que cette fuite reste une conséquence dont l'origine doit être diagnostiquée sur la voiture. Non reproductible sur banc, nous ne donnons pas de suite favorable à ce dossier.
