RAPPORT DE DIAGNOSTIC

2876613

problème commande actionneur

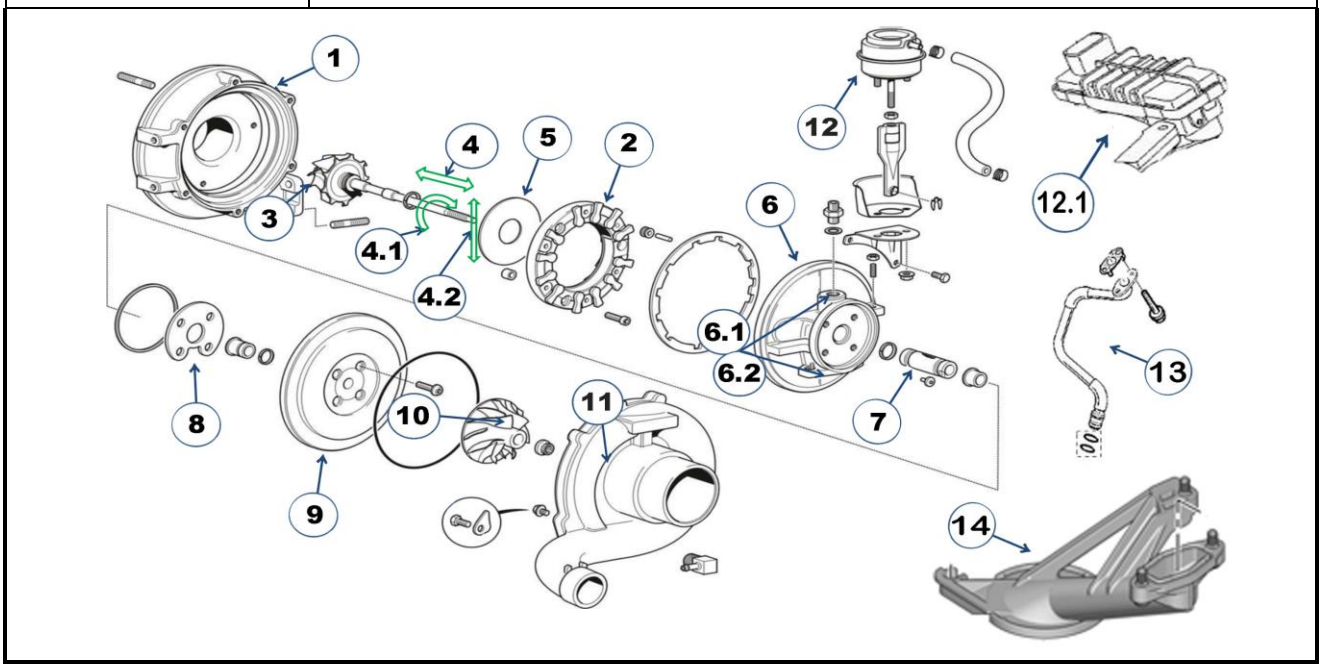
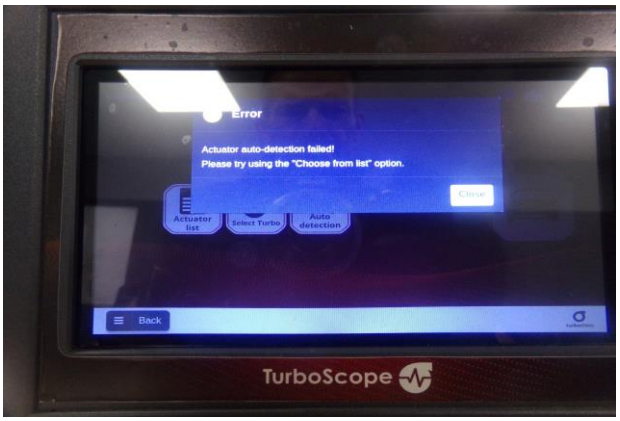
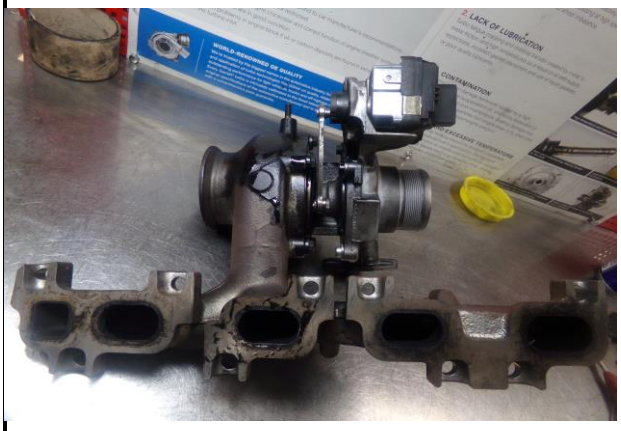
<u>Conclusion du diagnostic</u> : Ce turbo BTNT présente avant démontage un aspect externe correct. Aucun dommage physique apparent sur turbines ni carters. Biellette ôtée : la géométrie variable se déplace manuellement sans accoups. Le test de l'actionneur électrique échoue : notre testeur ne détecte pas la pièce. Ceci est couvert par la garantie
