# RAPPORT DE DIAGNOSTIC

**GAMOTECH'**  
GO SUR LA TECHNIQUE

**3013075**

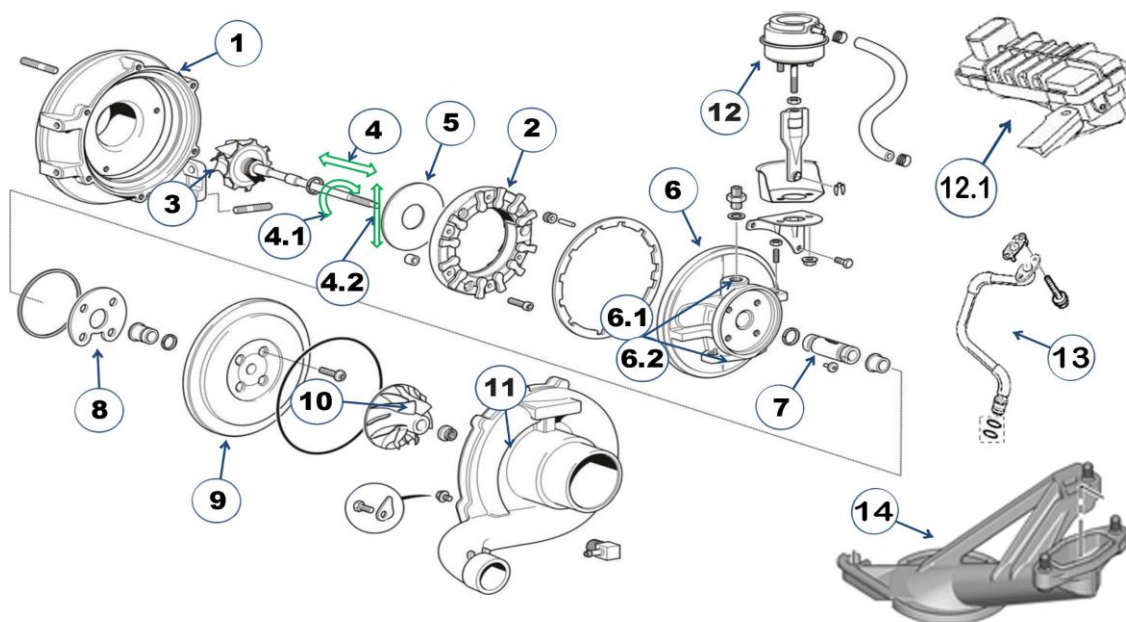
| 12 - Actuateur | Corps plastique endommagé |

**Conclusion du diagnostic :** Ce turbo présente après un simple coup d'œil que le turbo à probablement subi une intervention externe qui dans ce cas est un refus systématique de la part de l'équipementier, le collier de serrage du C.H.R.A est effectivement dévisser (voir P.J) , aucune intervention ne sera faite du fait de la possible intervention et qui ne représente en rien le turbo reçu par le client au moment de la panne. Garantie refusée.
